北陸地方整備局
記者発表・資料配付

件名	国道253号 八箇峠道路で発生した工事事故について (第6報)
----	------------------------------------

国道253号 八箇峠道路で発生した工事事務について

平成24年5月26日 22時00分現在

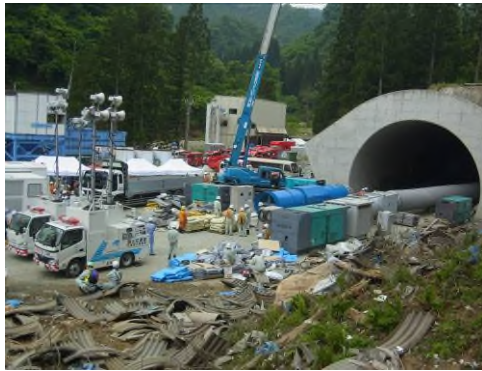
5/25 11:30 坑口前全景

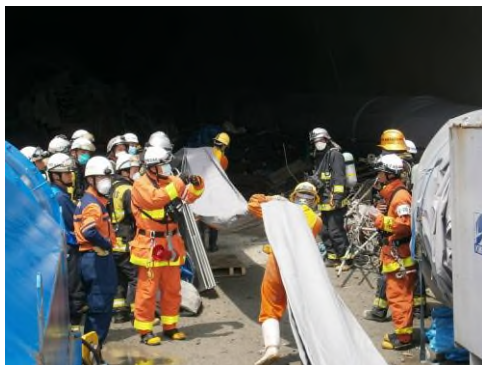
5/26 10:35 坑口前作業状況

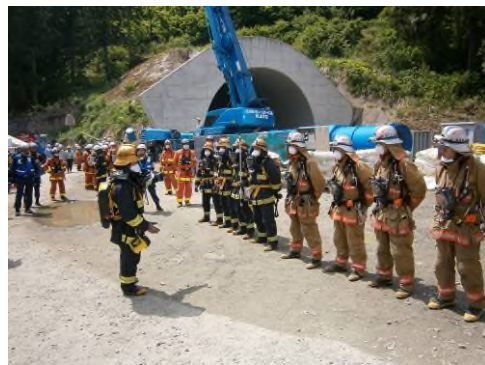
5/26 13:29 坑口前作業状況

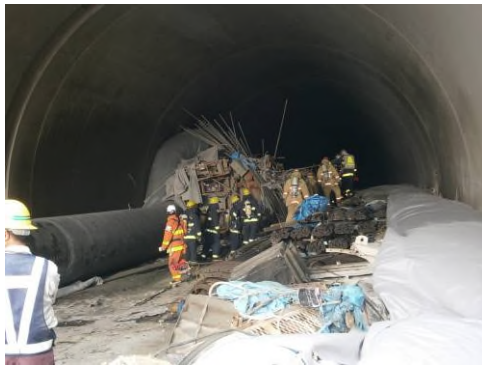
5/26 14:05 坑内作業状況

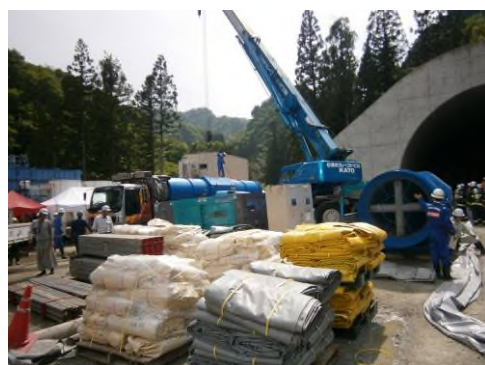
5/26 14:32 送風機(3台目)搬入
